DAS LANDESKIRCHENAMT  
Orgelsachverständiger

Teplingen, den 02.03.2015  
Postausgang: 291 / 2015

**Orgel in der Kirche in Immekath**

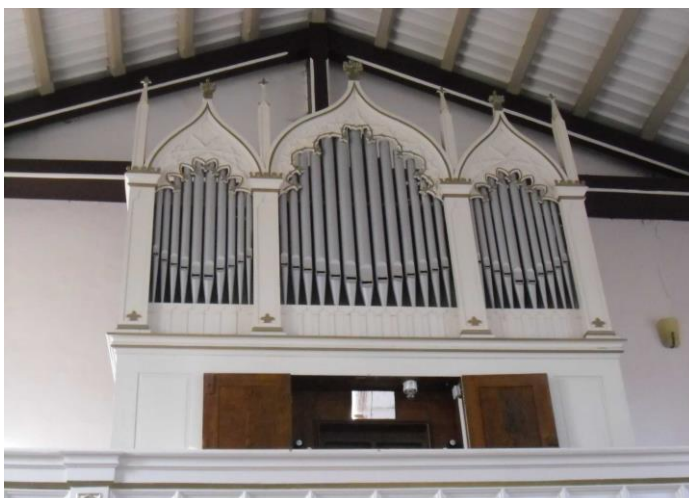
*Prospekt  
mit offenem  
Spielschrank*

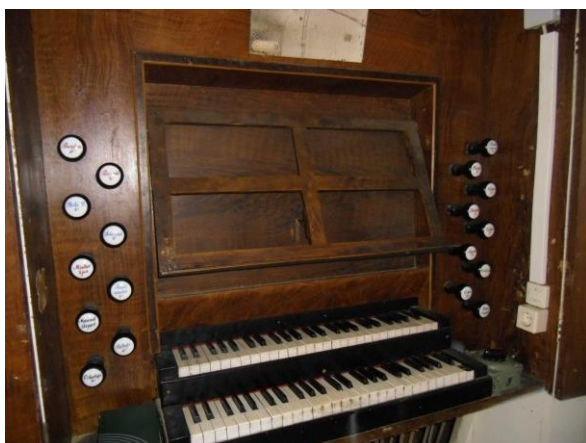
*Manualklavaturen mit Registerzügen*

- Das Gleiche gilt für die Ton- und Registertraktur einschließlich der Manual- und Pedalklavaturen, die durch den langen Gebrauch einfach abgenutzt sind

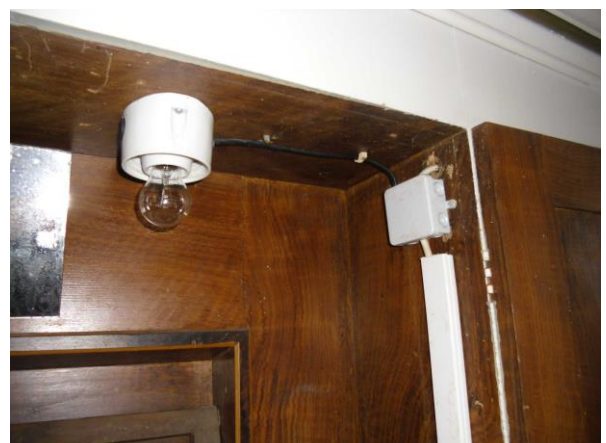
*unschöne und blendende Installation*

elektrische Installation im Spielschrank ist veraltet und sollte erneuert und den jetzigen Erfordernissen angepasst werden.

- Im Spielschrank sollte die Elektroinstallation entfernt werden. Als Motorschalter kann jetzt der Calcantenzug fungieren, die Pedalbeleuchtung könnten LED- Streifen sein, die mit dem Motorschalter an- und ausgehen. im oberen Bereich sollte eine blendfreie Leuchte noten und auch beide Klaviaturen beleuchten

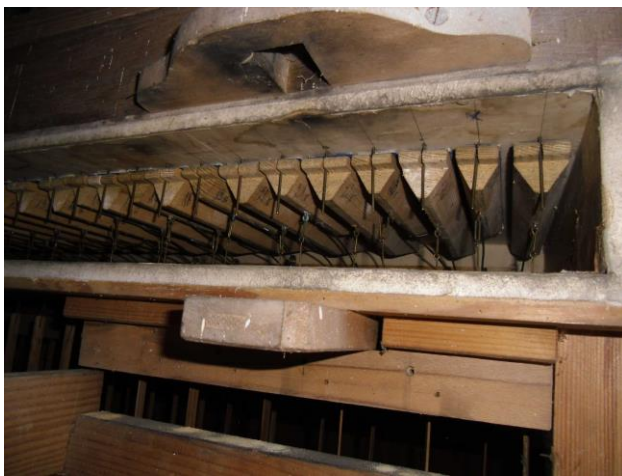
*Spielventile – die kürzeren für das Oberwerk*

- Die Windladen als Herz der Orgel sollten ausgebaut und umfassend aufgearbeitet werden. nur so ist eine zuverlässige Funktion der Orgel auf Jahre gewährleistet

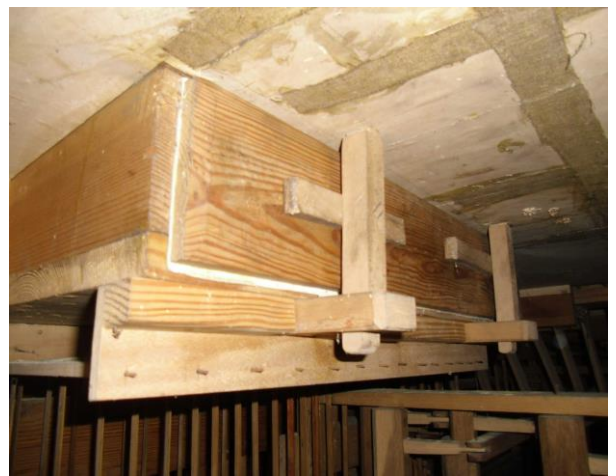
*Zusatzkasten für die Diskantventile des OW*

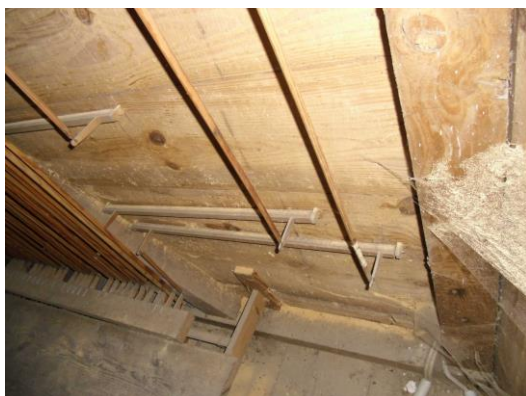
*Rückwand  
als  
Wellenbrett*

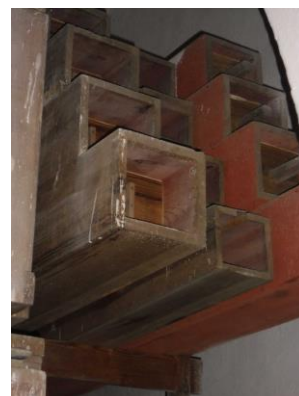
*liegende  
Basspfeifen*

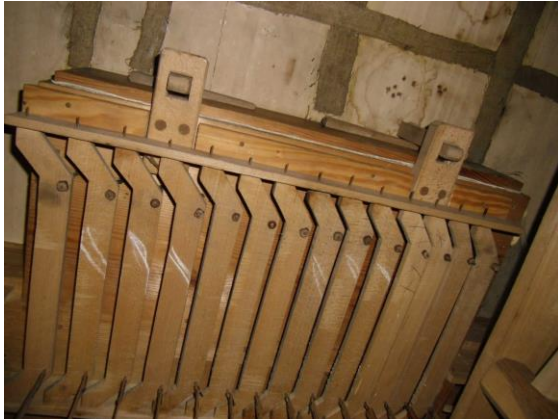
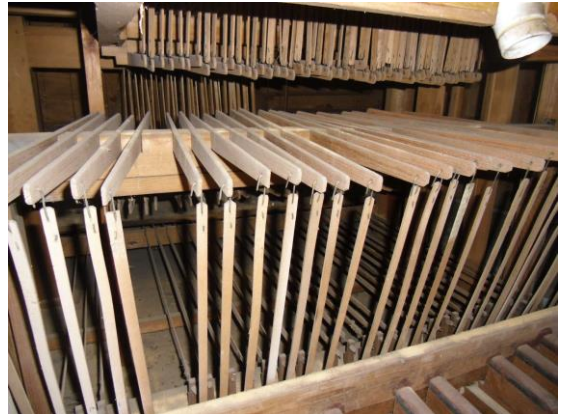
Die Traktur der Koppeln ist aufwändig konstruiert, besonders die Pedalkoppel hat, da das Koppelwellenbrett eingespart wurde, drei Wippenscheiden, von denen zwei strahlenförmig verlaufen und so die Mensurunterschiede zwischen Manual- und Pedalmensur ausgleichen. Allerdings bewegt sich eine der Wippenscheiden ständig mit den Manualtasten des unteren Manuals mit, was zu einer erhöhten Schwergängigkeit und Störanfälligkeit führt. Insgesamt gesehen gehen die Tonventile (wegen der überspannten Ventillfedern) zu schwer auf, was dazu geführt hat, dass sich alle Lagerpunkte in der Mechanik ausgespielt haben und jetzt klappern, auch ist der Tastengang mit bis zu 17 mm zu hoch (11 mm ist normal) und die Tasten spielen sich erheblich zu schwer.

*Wellenrahmen unter der Zusatzlade Oberwerk      strahlenförmige Wippenscheide der Pedalkoppel*
